# Rapport

Accident survenu le **3 octobre 2010**  
à **Lauroux (34)**  
à l'**avion Jodel DR1050**  
immatriculé **F-BKBZ**

**BEA**

Bureau d'Enquêtes et d'Analyses  
pour la sécurité de l'aviation civile

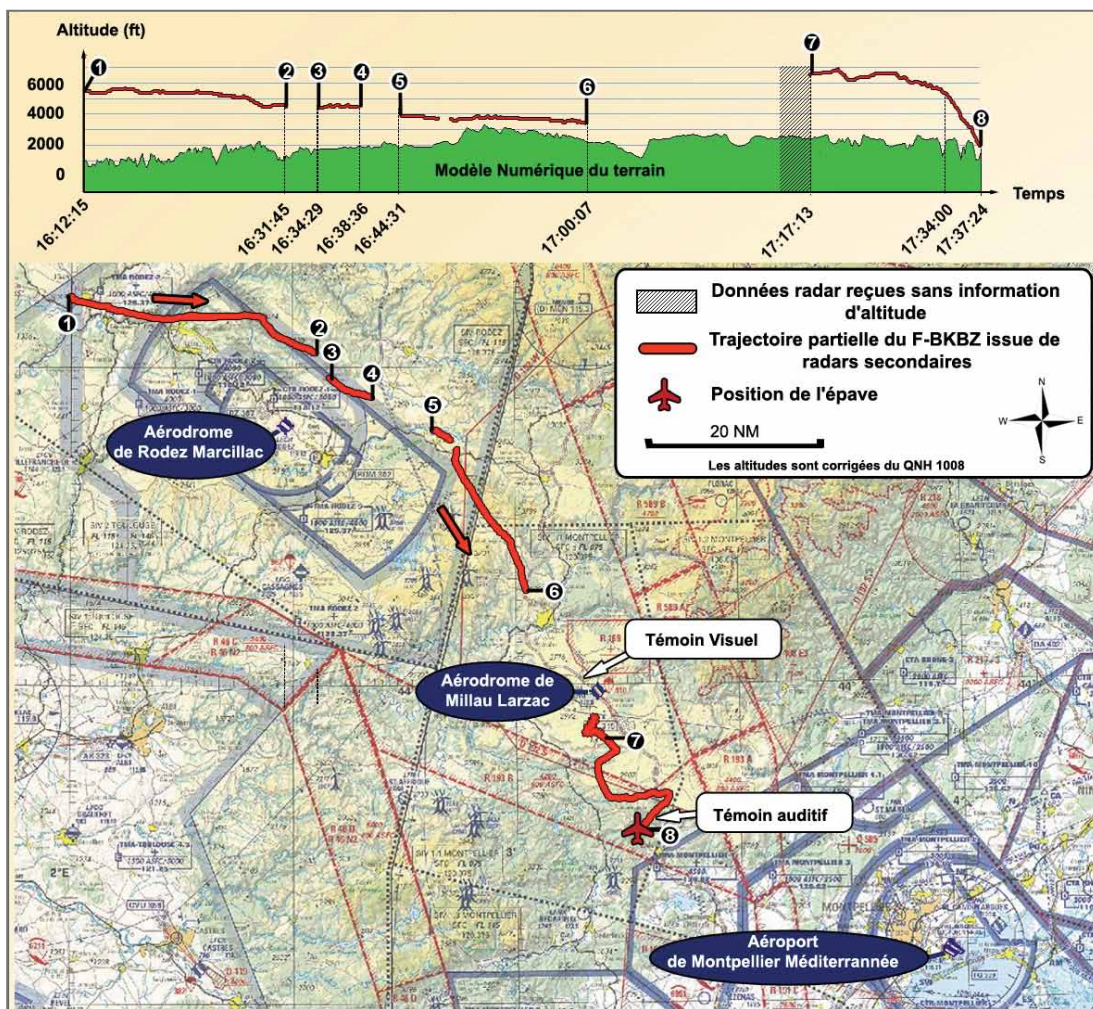
A 17 h 37 m 53, le contact radio et radar de l'avion est perdu. L'avion a heurté le relief à une altitude de 1 970 ft environ.

Figure 1: trajectoire de l'avion (plan vertical et plan horizontal)

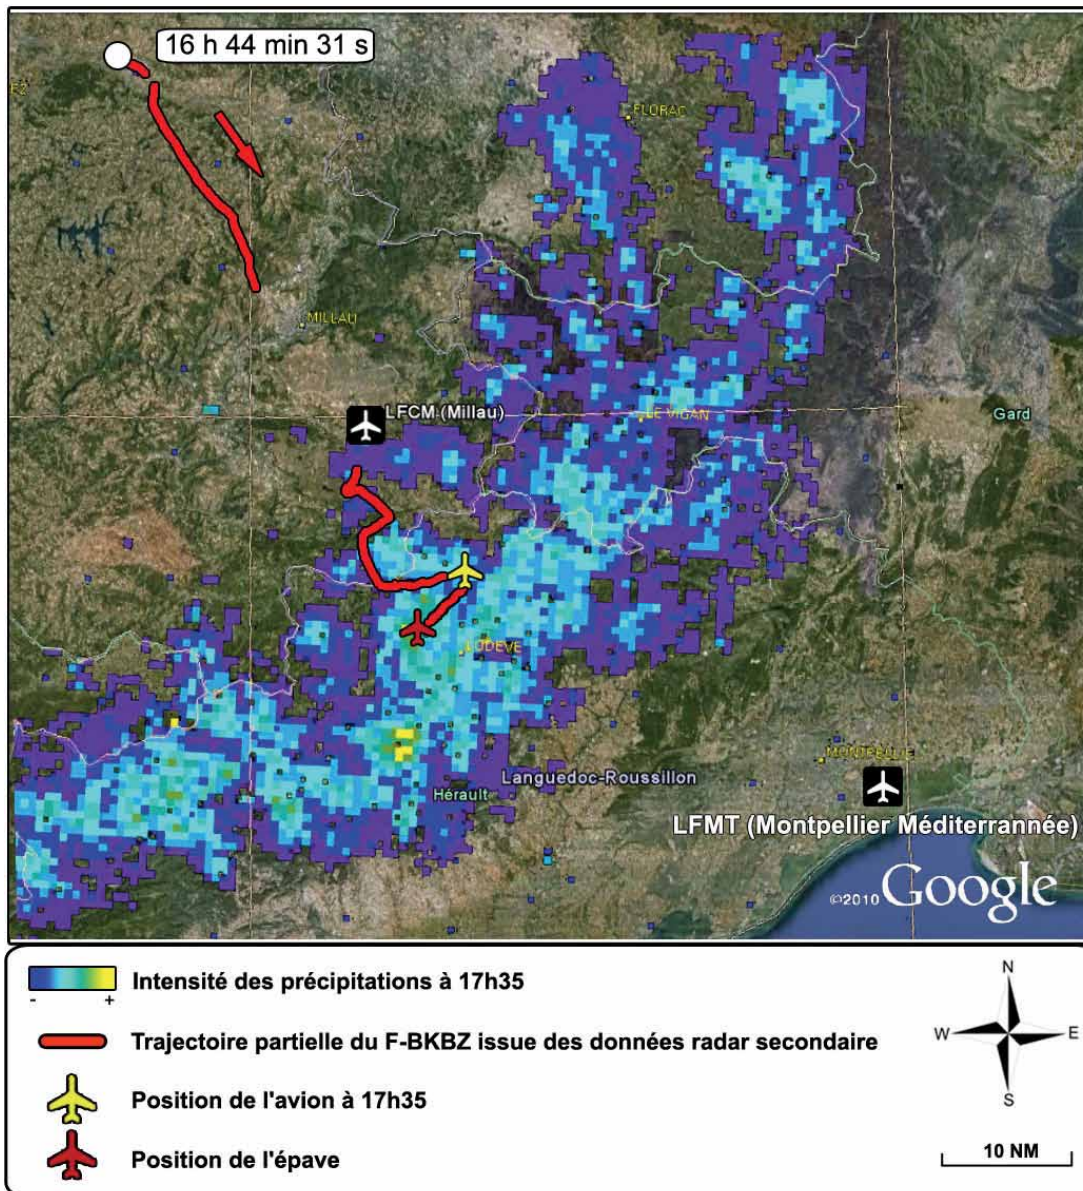
Sur la zone de l'accident, le ciel est couvert par des strato-cumulus dont la base est située à une altitude de 450 m et un sommet entre 1 500 et 2 000 m. De la pluie est présente avec un vent de sud-sud-est entre 25 et 40 kt. Le vent à 1 500 m est de secteur sud-sud-est entre 40 et 50 kt. De la turbulence modérée à forte est présente du sol au FL80.

Figure 2 : image radar des précipitations à 17 h 35 et trajectoire du F-BKBZ

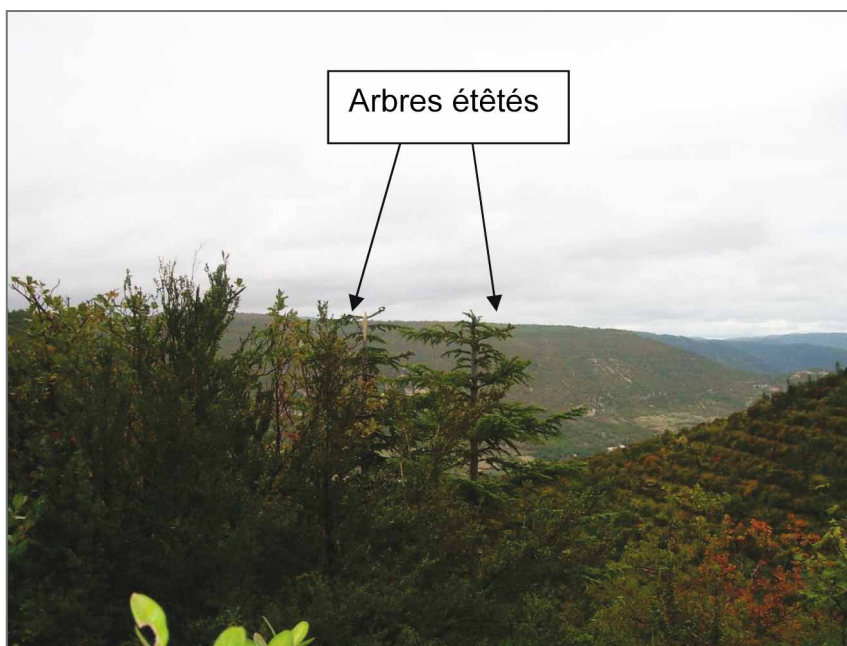
L'épave est située sur le versant sud-est d'un relief à une altitude d'environ 600 m. Trois arbres ont été étêtés par le passage de l'avion.

Figure 3 : vue générale des arbres depuis la position de l'épave

L'examen de la cellule ainsi que les dommages sur la végétation indiquent que l'avion est arrivé en ligne de vol, ailes à plat en descente et à un cap d'environ 250°.

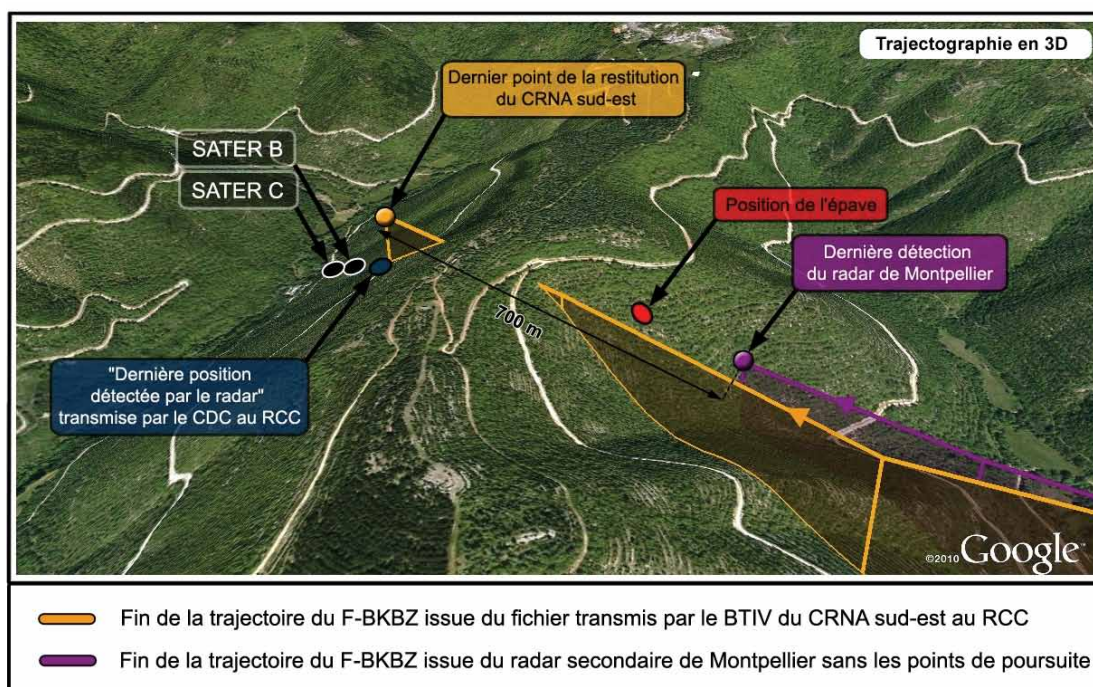
Figure 4 : localisation de l'épave et centres des zones de recherches

Les moyens terrestres ont initialement concentré leurs recherches autour des centres déterminés par le RCC (centre du cercle SATER C). Il s'est avéré que ces recherches se sont déroulées dans la vallée adjacente à celle où se situe l'épave.

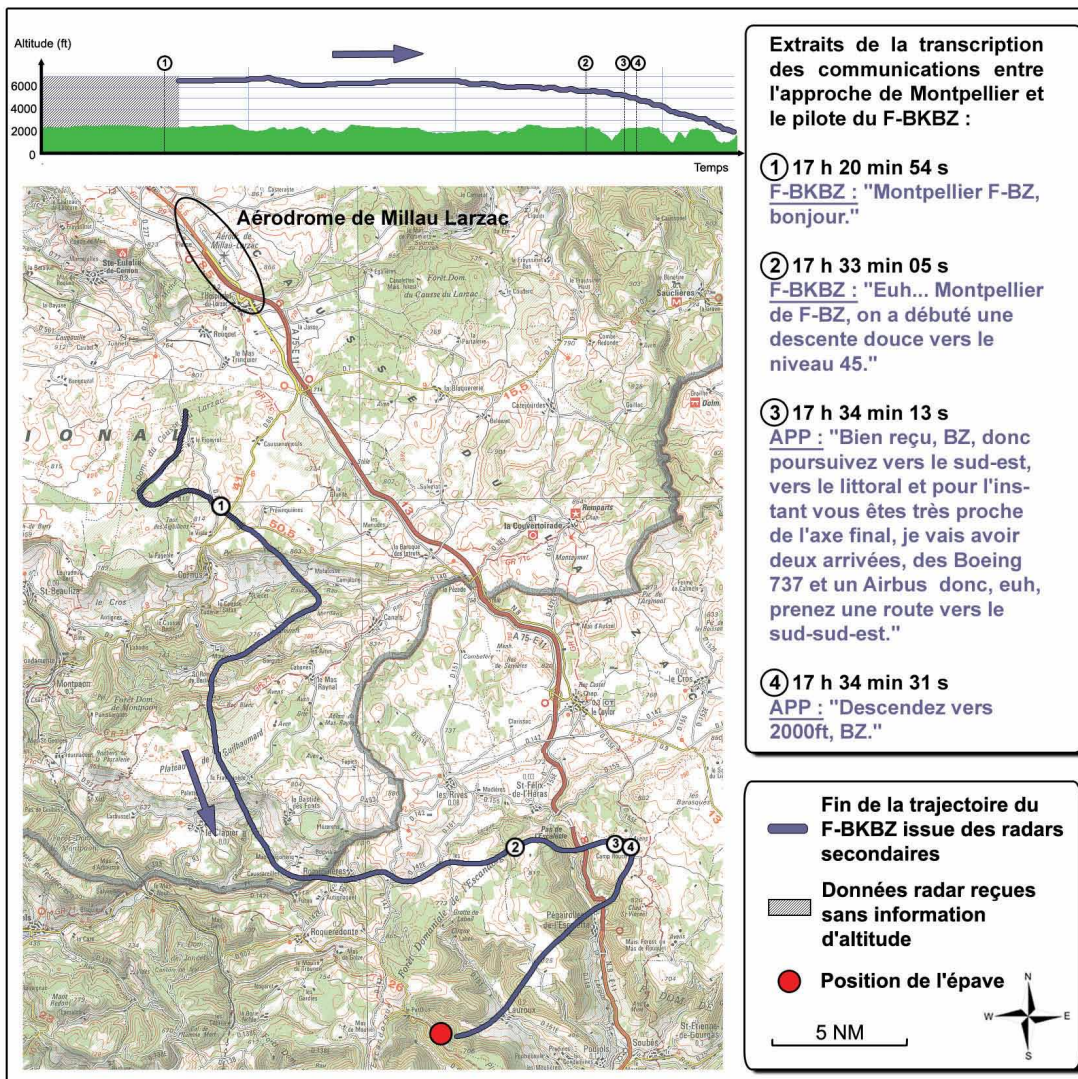
Figure 5 : fin de la trajectoire avec certaines communications avec le contrôleur de Montpellier

Le pilote a annoncé au contrôleur qu'il avait « débuté une descente douce vers le niveau 45 » puis ont suivi des échanges concernant la stratégie d'arrivée et d'atterrissage choisie par le pilote. La fourniture par le contrôleur de l'information relative à la nuit aéronautique ainsi que la proposition d'effectuer une arrivée IFR indiquent que ce dernier avait une certaine conscience de la situation dans laquelle évoluait le pilote du F-BKBZ. Peu après que le contrôleur lui a demandé de suivre une route vers le sud-sud-est puis a approuvé la descente vers 2 000 ft (informations que le pilote a correctement collationnées) la trajectoire s'est orientée vers une route au 220° et le taux de descente moyen a augmenté vers 1 000 ft/min.

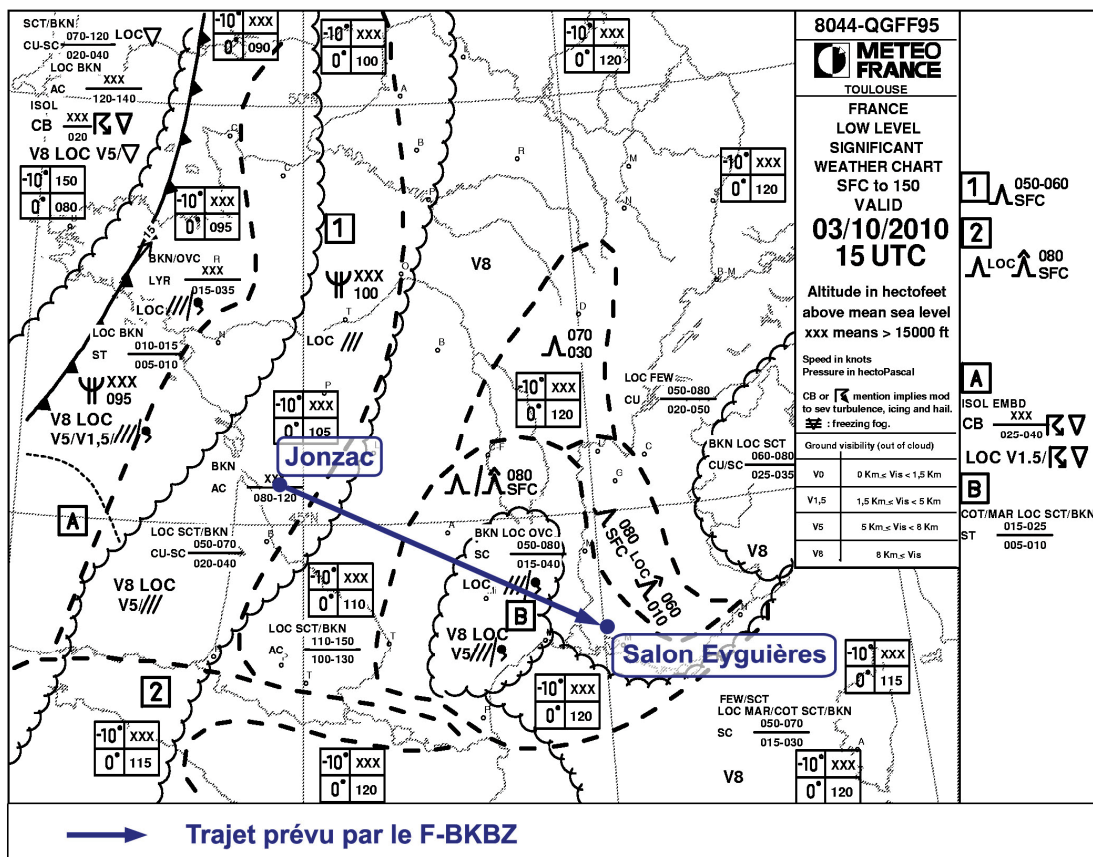
## Carte TEMSI de 15 h 00

La carte TEMSI valable à 15 h 00 (voir annexe 3) mentionne sur le trajet prévu la présence d'un ciel localement couvert avec une base des nuages à 1 500 ft, de la pluie ou bruine et des turbulences parfois modérées entre le sol et le FL80.
